Opinnäytetyö (AMK)

Reetta Kaituri

KUNTOARVIO JA ENERGIANSÄÄSTÖ- SUUNNITELMA

KUNTOARVIO JA ENERGIANSÄÄSTÖSUUNNITELMA

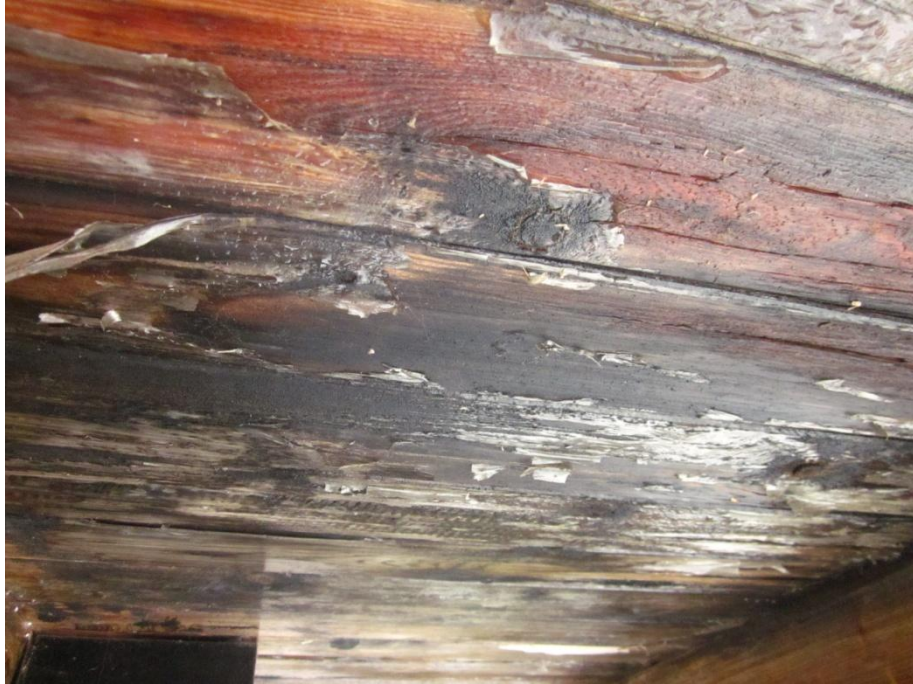
Hirsirakenteinen puukehikko on kiinnitetty kallioon. Kaasugrillille on muurattu erillinen betonilaatta. Grillikatos on rakennettu vuonna 2008. Runko on maalattu ja sisäkatto lakattu. Katteena on huopa. Katoksen toisen penkin yksi lauta on irti ja katosta lakkaus on hilseillyt. Lautaa tulee kiinnittää ja katoksen lakkaus uusia. Kuvasta 21 näkee lakkauksen hilseilyn. Muuten katos näytti olevan kunnossa. Grillin toimivuutta ei testattu.

Kuva 21. Grillikatoksen sisäkaton lakkaus on hilseillyt.

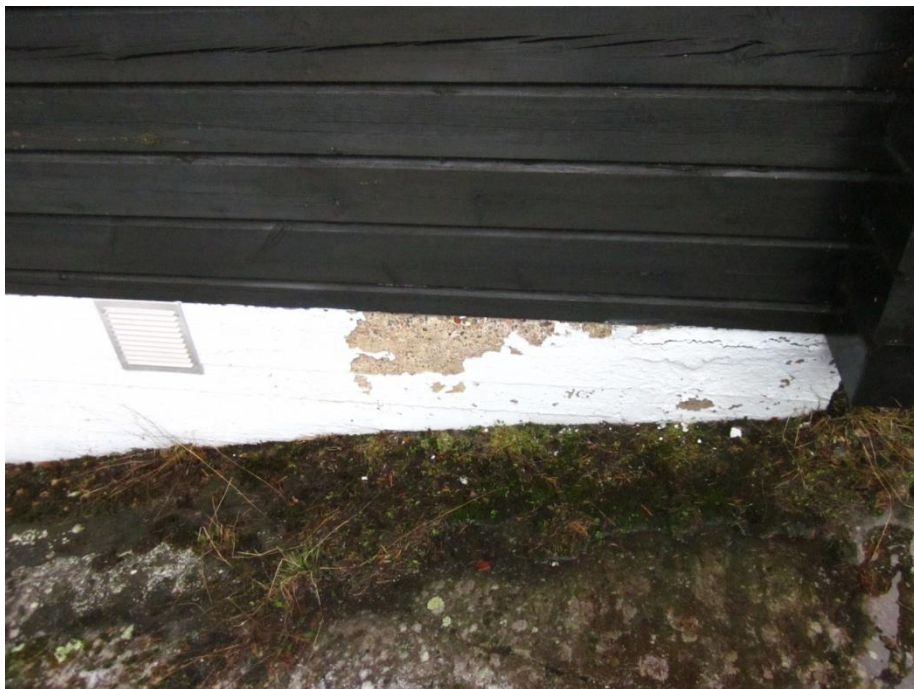
Rakennus on perustettu kalliolle ja perusmuuri on valettu betonista. Perustusten maali oli halkeillut useasta kohtaa johtuen sadevedestä ja ilmalämpöpumpun poistovedestä. Kuvasta 22 näkee veden aiheuttaman maalin rapautumisen. Rakennuksessa ei ollut kunnollista sadevesijärjestelmää, joten vesi on kosketuksissa perusmuurin kanssa. Sadevedet valuvat suoraan alas ja lammikoituvat perustusten viereen. Pahin kohta löytyy pohjoispuolelta, yhdestä kulmasta, jossa vesi valuu suoraan talon alle aiheuttaen turhaa kosteusrasitusta.

Kuva 22. Perusmuurin rappauksen halkeilu vedestä johtuen.

Myös lämpöpumpun poistovesi on aiheuttanut maalin lähtöä betonisessa perusmuurissa. Tarkastuksessa ei havaittu selviä merkkejä muurin painumisesta tai halkeamista.

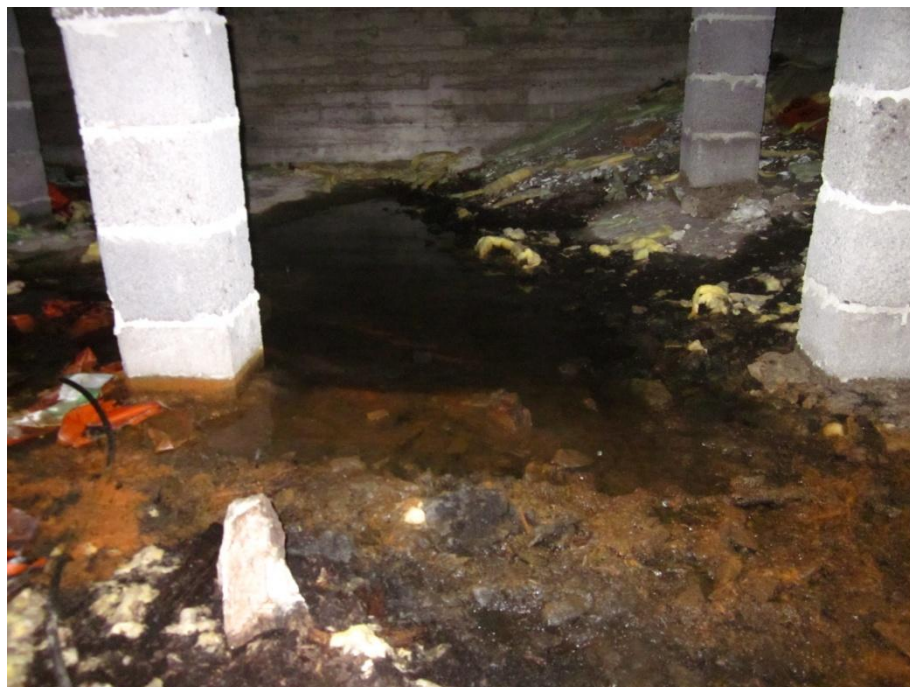
Alapohjan pysyminen kuivana on rakenteille ja asumisterveydelle ehdottoman tärkeää. Kuntoarviossa havaittiin, että sadevedet valuvat suoraan alapohjaan ja aiheuttavat suurta kosteusrasitusta rakenteille, koska vesi jää makaamaan kallion päälle. Alapohjassa oli suuri lammikko, mikä on esitetty kuvassa 23.

Kuva 23. Päämökin alapuolen ryömintätilassa oleva lammikko.

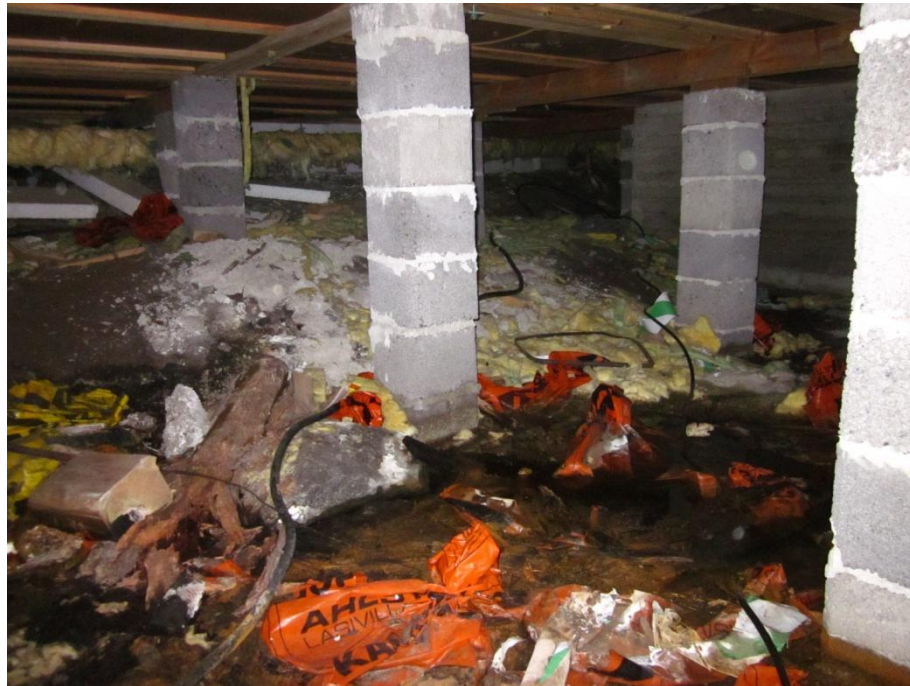
Haju alapohjassa oli todella voimakas ja tunkkainen. Alapohjan levyissä oli havaittavissa valkoista kasvustoa kuten myös rakennusjätteissä. Päämökin täytömaan päällä oli todella paljon vanhaa rakennusjätettä, sähköjohtoja ja jonkun verran puuta, kuten kuvasta 24 näkyy. Kaikki nämä ovat sinne kuulumattomia ja tulee poistaa ensitilassa.

Kuva 24. Päämökin alapohjan ryömintätilan ylimääräiset aineet.

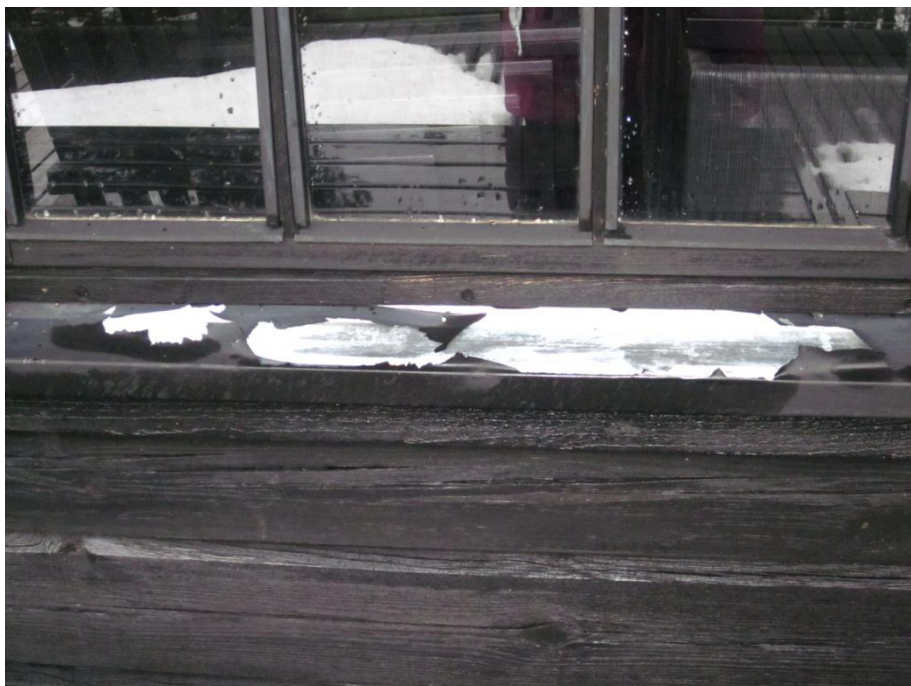
Kuva 25. Päämökin eteläpuolen ikkunan vesipelti.

Päämökissä oli useita puualumiini-ikkunoita. Rakennusten ikkunoista tarkastettiin lasitukset, puitteet, vesipellit, tiivisteiden kunto ja avautuminen. Päämökin Leppä-majoitushuoneessa ikkuna oli haljennut. Tiivisteet olivat kaikkialla melko huonossa kunnossa. Sade ja auringon valo on vaurioittanut ikkunoiden listoja ja karmeja. Myös vesipeltien maalaukset olivat lohkeilleet. Kuvassa 25 esimerkkinä on yhden ikkunan vesipellin kunto.

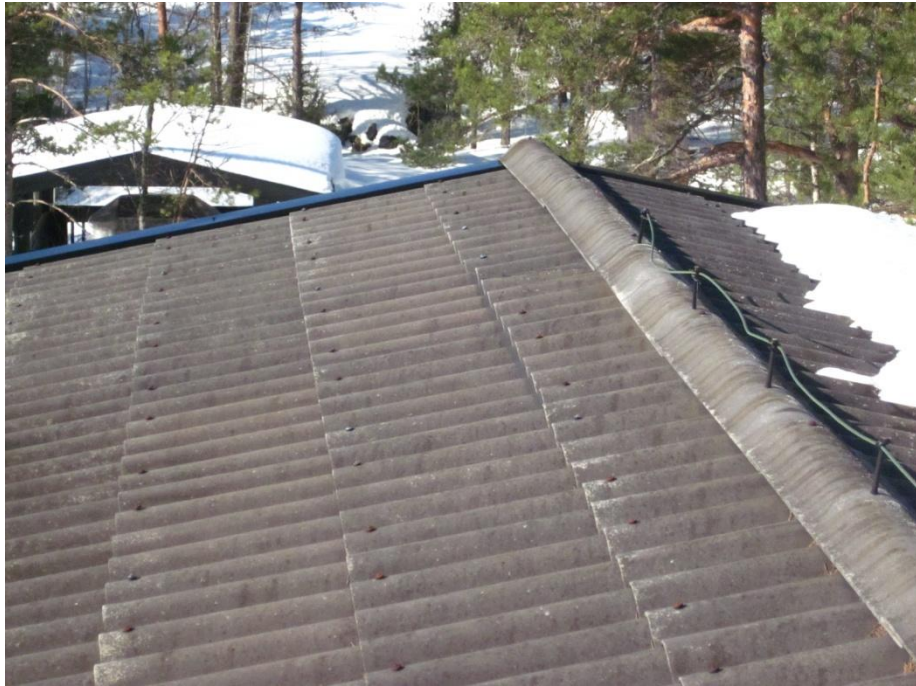
Kuva 26. Päärakennuksen katto.

Vesikattona on kuitusementtilevykate. Se on aaltomainen levy, joka on valmistettu kuidusta ja sementistä puristamalla. Yläpohjan rakenteesta ei ollut erillistä rakennuspiirustusta, mutta arvioiden se on puurakenteinen välipohja. Eristeenä on luultavasti mineraalivilla, jota on käytetty muuallakin. Varttikatelevy on kiinnitetty ruuvikiinnityksellä alustaan. Ruuvit ovat ruostuneet. Katto on alkuperäinen ja sitä on korjattu ajan mittaan paikoitellen. Kuvassa 26 on esitetty päärakennuksen katto.

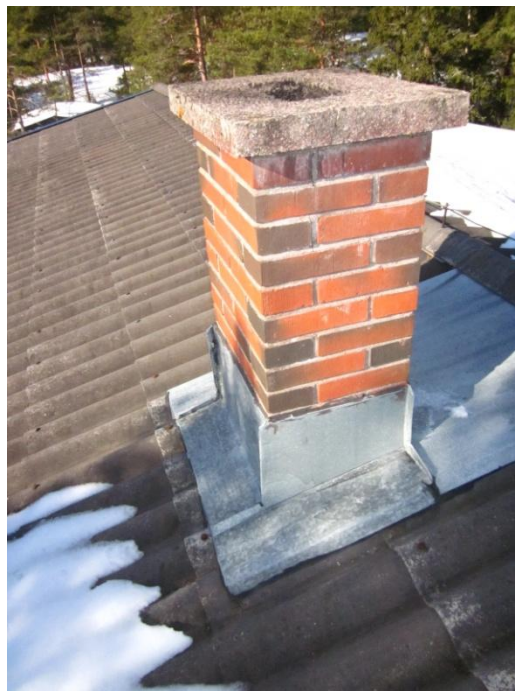
Kuva 27. Päärakennuksen savupiippu.

Osa harjapelleistä on vaihdettu ja savupiipun pellit uusittu. Kuvassa 27 on päämökkin savupiippu.

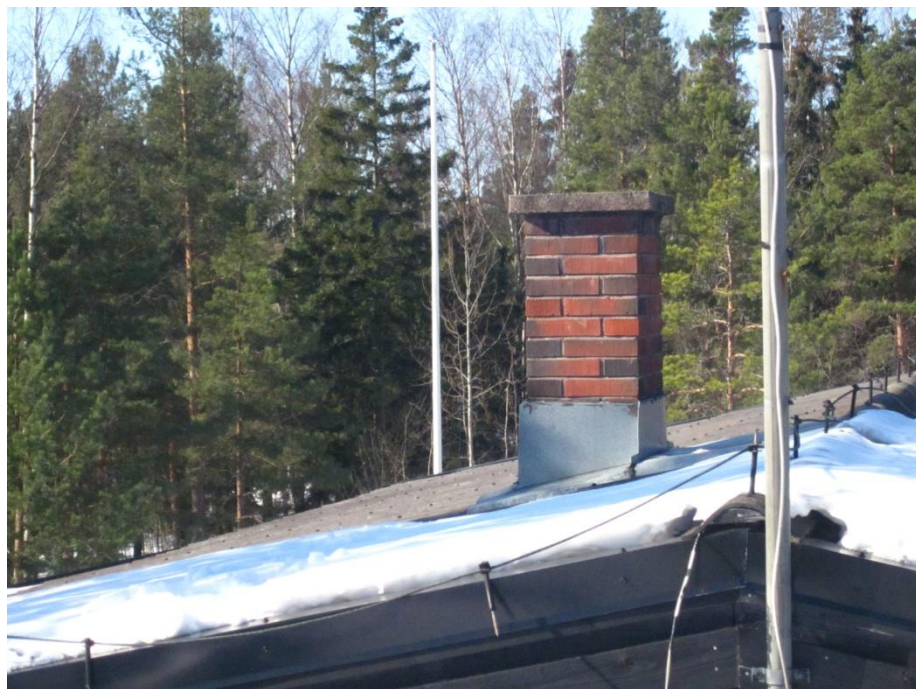
Kuva 28. Katon harjalla oleva vaijeri.

Päämökin katolla ei ole erillistä kulkusiltaa eikä lumiesteitä. Katolla oleva vaijeri oli paikatellen irronnut, kuten kuvasta 28 näkee.

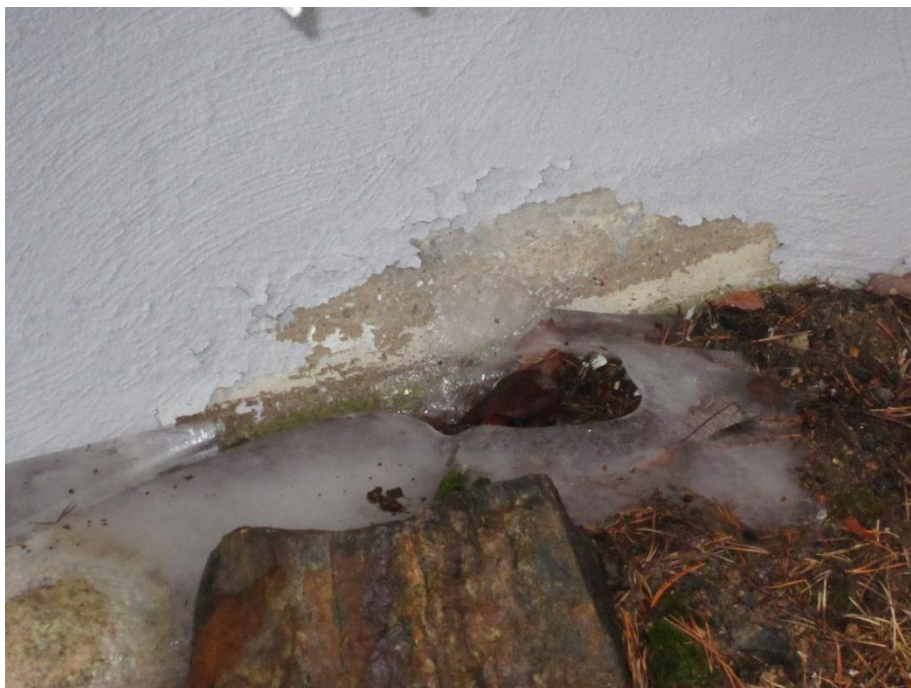
Rakennus on perustettu kalliolle ja perusmuuri on valettu betonista. Perusmuuri maalattiin alapohjaremontin yhteydessä kesällä 2012. Lämpöpumpun poistovesi oli kuitenkin jo ehtinyt hieman rapauttaa pintaa kuvan 29 mukaisesti.

Kuva 29. Saunamökin lämpöpumpun poistoveden aiheuttama rapautuma.

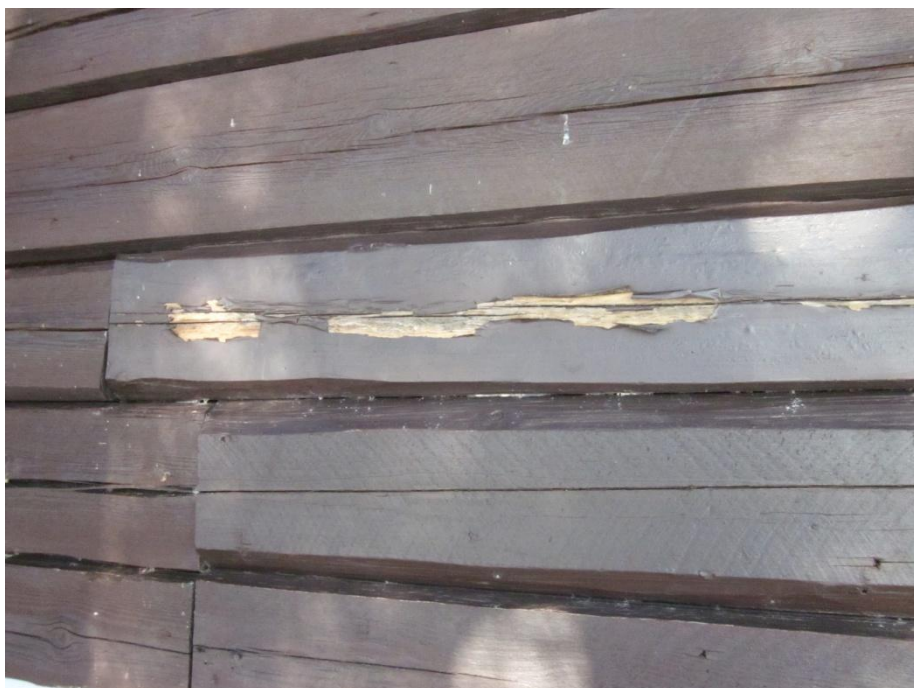
Edustussaunan ulkoseinät ovat tummaksi käsiteltyä hirttä. Hirsipinnan pintakäsittelyn huoltoväli vaihtelee olosuhteiden mukaan ja se on noin 5–20 vuotta. Käsittely oli jossain kohdin hieman kuluneempi. Eteläpuolella yhdessä nurkassa on yksi hirsi (kuva 30), jonka pinta on kuluneempi. Pintakäsittelyn voisi uusia.

Kuva 30. Saunamökin hirren pintakäsittely on vaurioitunut.

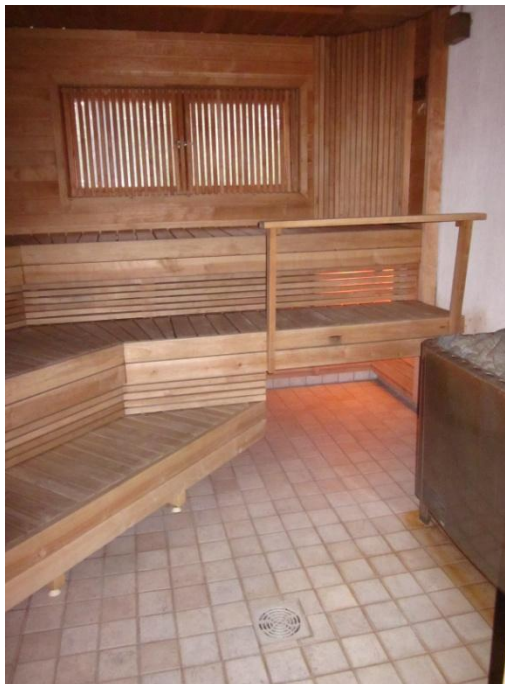
Kuva 31. Saunarakennuksen saunatilojen materiaalit.

Saunan seinät olivat puupaneelia ja suihkuhuoneessa seinät on laatoitettu. Materiaalit on esitettyinä kuvassa 31. Saunan puupaneelit ja laatat näyttivät olevan hyvässä kunnossa.
